BMW 528i: ND314S

Chassisnummer:	WBA5G51050D179980	Versie:	528iA 2.0 180kW Luxury Edition touring
1ste tenaamstelling:	11/01/2017	Fiscale PK:	
Inspectie kilometerstand:	62026	Kilowatt:	180
Carrosserie uitvoering:		Kleur carrosserie	Grijs
Versnellingsbak:	Automaat	Type lak	Metallic
Transmissie:	Achter	Type velgen	Aluminium
Brandstof:	Benzine	Parkeerplaats	1603
Aantal deuren	5		
Aantal zitplaatsen	5		
Aantal hoofdsteunen	5		
Type velgen	Aluminium		
Onderhoud nodig	Ja

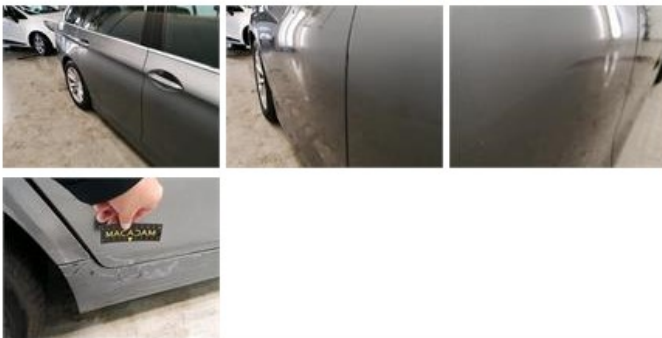
Dorpeel R bekleiding buiten, Deuk(en) en kras(sen), Vervangen en spuiten
